# FONDERIE COLLIGNON

## ÉTAT EXISTANT

### ÉTAT GÉNÉRAL DES BÂTIMENTS :

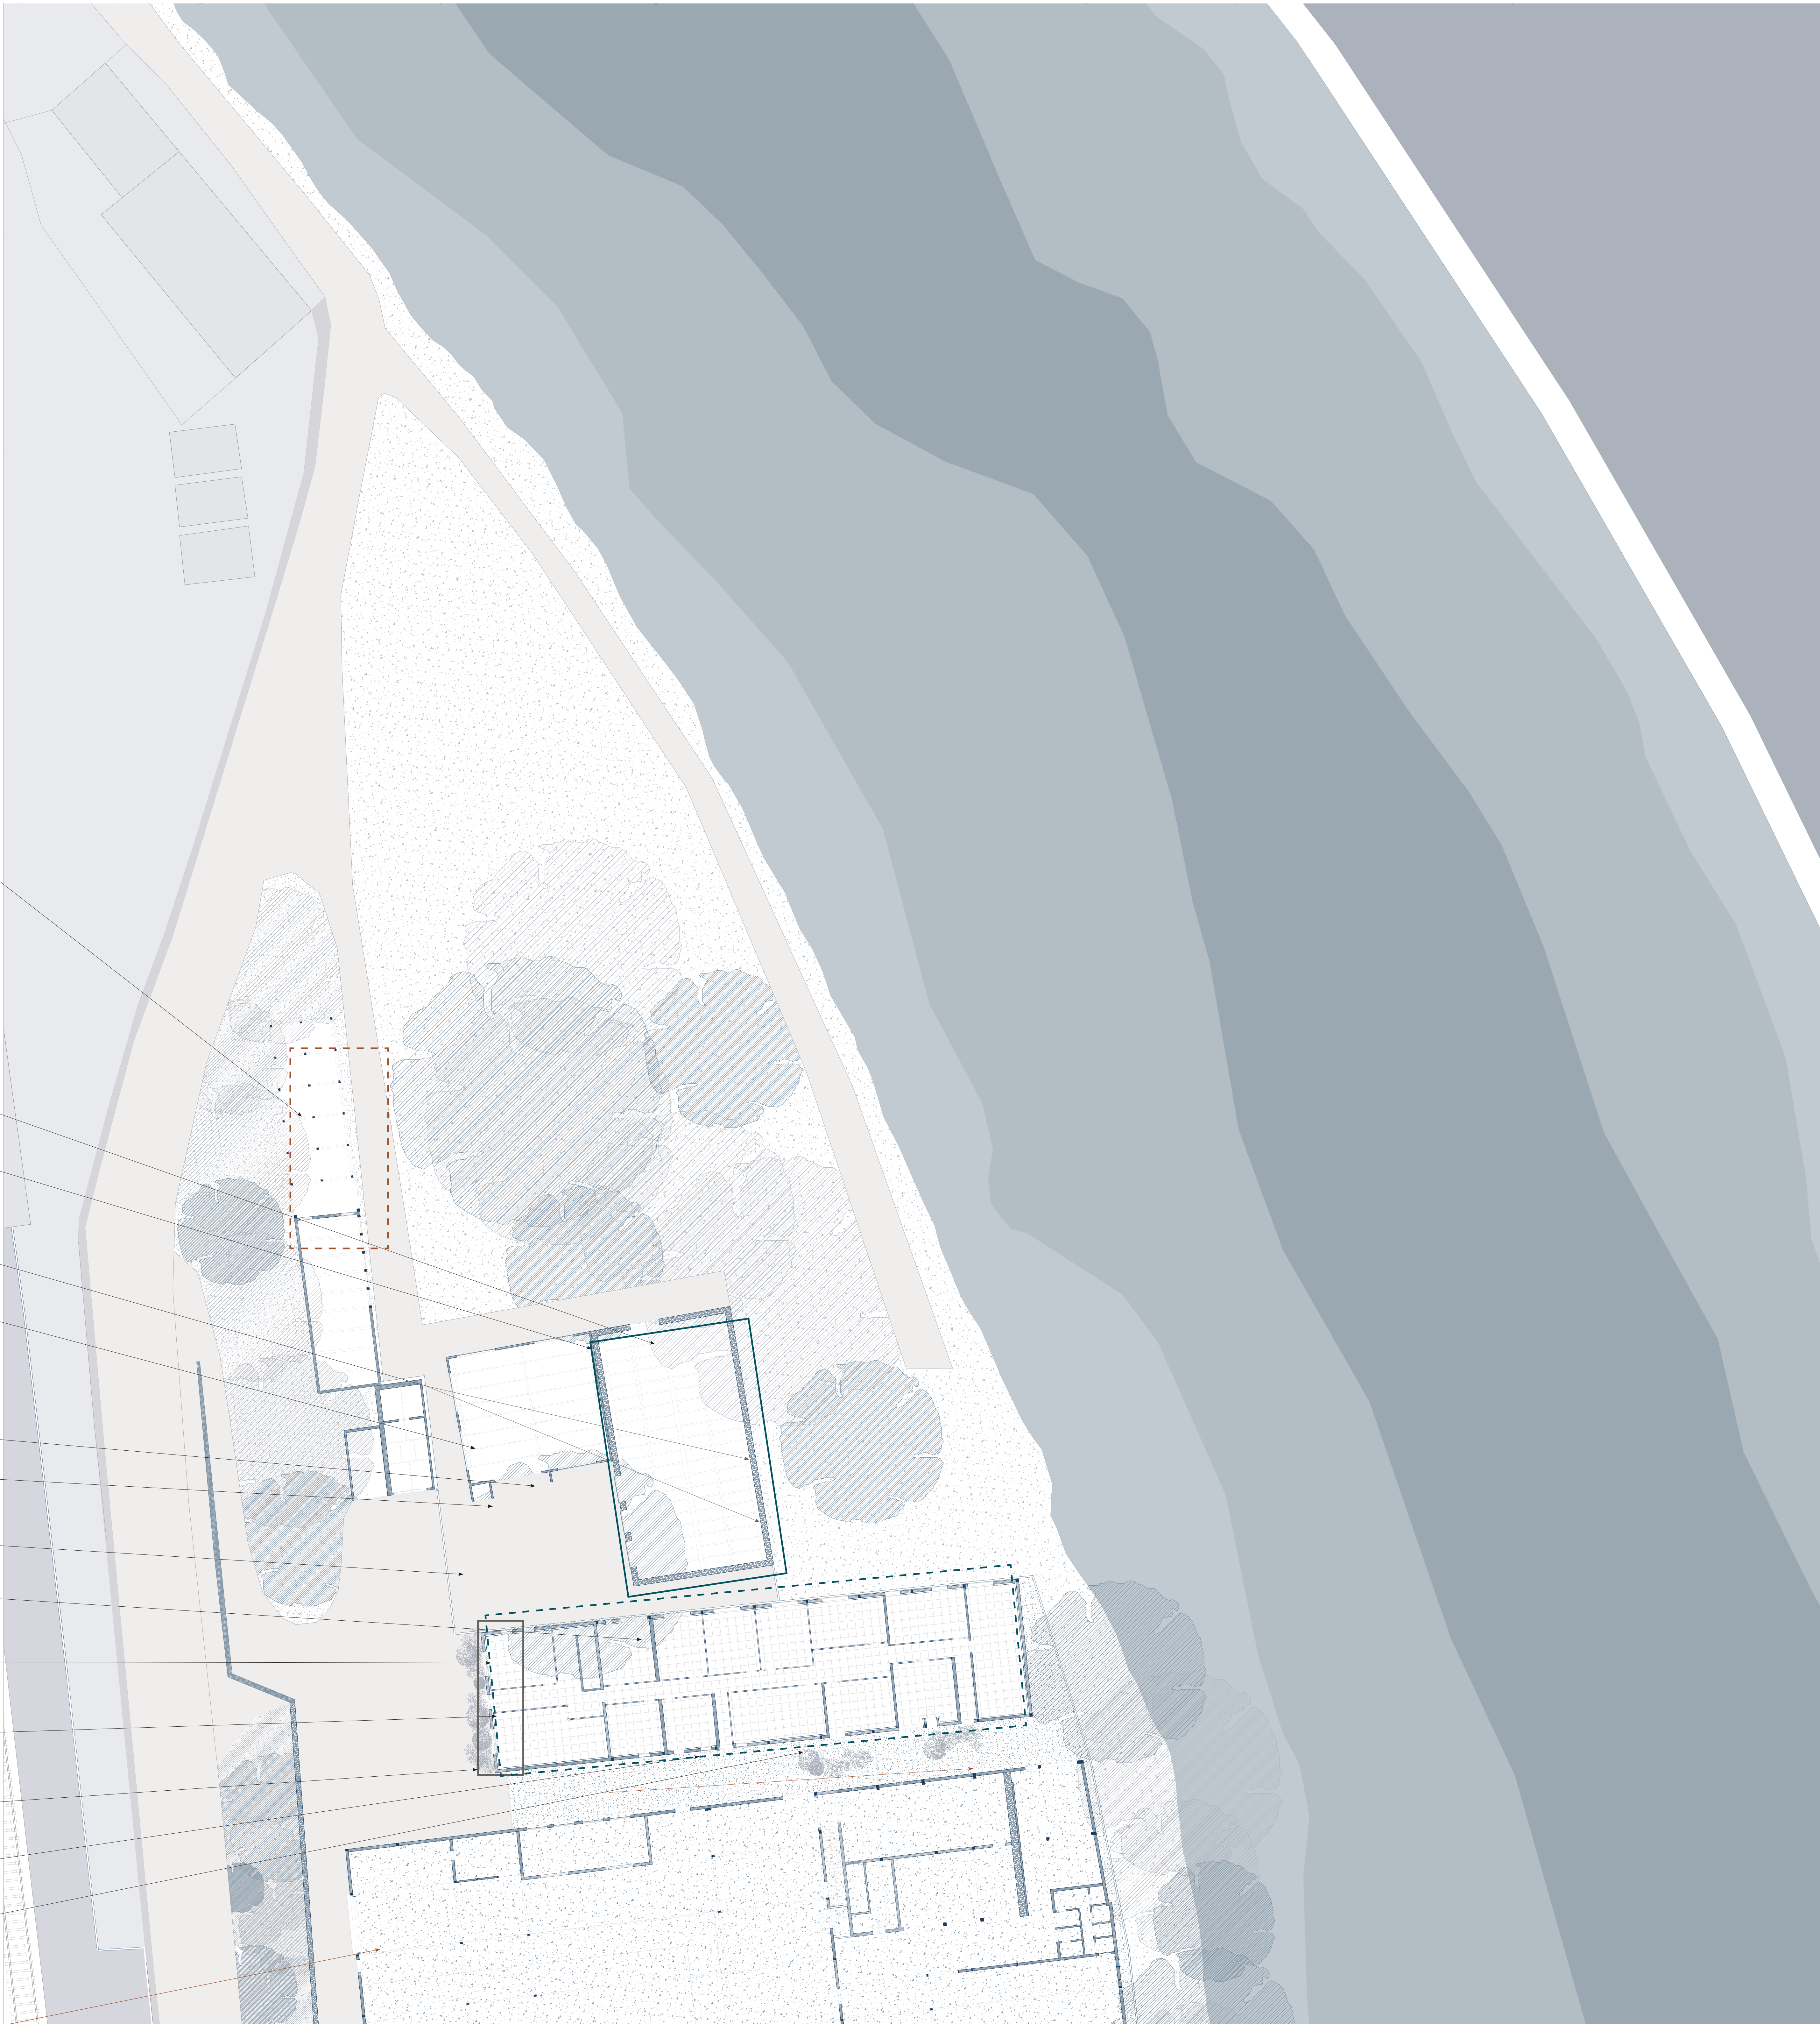
- BÂTIMENT D'USINE LE PLUS DÉGRADÉ (CHARPENTES ET TOITURES CASSÉES, MURS EN PARTIE DÉTRUITS PAR ENDOITS, FORTE HUMIDITÉ DANS TOUT LE BÂTIMENT
- BÂTIMENT DE BUREAUX MOINS ENDOMMAGÉ MAIS TOITURE ET CHARPENTE FORTEMENT ENDOMMAGÉES PAR L'HUMIDITÉ AMBIANTE
- NOMBREUX GRAVATS SUR LES SOLS DE TOUS LES BÂTIS (RDC + ÉTAGES) AVEC DES RESTES D'OUTILS ET D'ÉQUIPEMENTS MAIS AUSSI DES DÉCHETS DUS À SON ÉTAT DE FRICHE
- POLLUTION DES SOLS IMPORTANTE DÉCRÉTÉE À L'ÉCHELLE DE LA COMMUNE PAR LES SERVICES GÉORISQUES, MAIS PAS D'ÉTUDE APPROFONDIE DES SOLS DES ANCIENNES FONDERIES ET FORGES DE LA VALLÉE

Toiture tôle ondulée en partie rouillée + structure poteaux-poutres en proie aux vents

Mousse importante sur la toiture

Porte condamnée (remplissage parpaings)

BÂTIMENT ENTIÈREMENT CLOS SUR L'EXTÉRIEUR (humidité intérieure ? moisissures ?)

Fenêtres condamnées (remplissage parpaings)

Parpaings béton humides en partie basse

Porte de garage métallique disparue

Porte en bois disparue

Mur de clôture béton humide en partie basse

BUREAUX - INTÉRIEUR : moisissures en partie haute des murs, cloisons et plafonds plâtres avec traces d'humidité, radiateurs disparus

BUREAUX - TOITURE : charpente bois humide et en partie fragilisée + infiltrations d'eau par la toiture

Végétation envahissante sur les abords de la façade principale des anciens bureaux

BUREAUX - FAÇADE : poutre bois en partie haute humide, menuiseries bois des étages en partie disparues, nombreux carreaux cassés, volets bois fortement dégradés

BUREAUX - FAÇADE sur l'usine : nombreuses fenêtres dégradées (carreaux brisés et menuiseries cassées), portes pour la plupart disparues

Étais métalliques tenant les 2 façades ensemble
